## التقرير النهائي لحادث الطائرة

TWIN OTTER DHC-6

Reg . 5A-DDC

بمهبط حقل الاستقلال النفطى بتاريخ 2014/01/28م

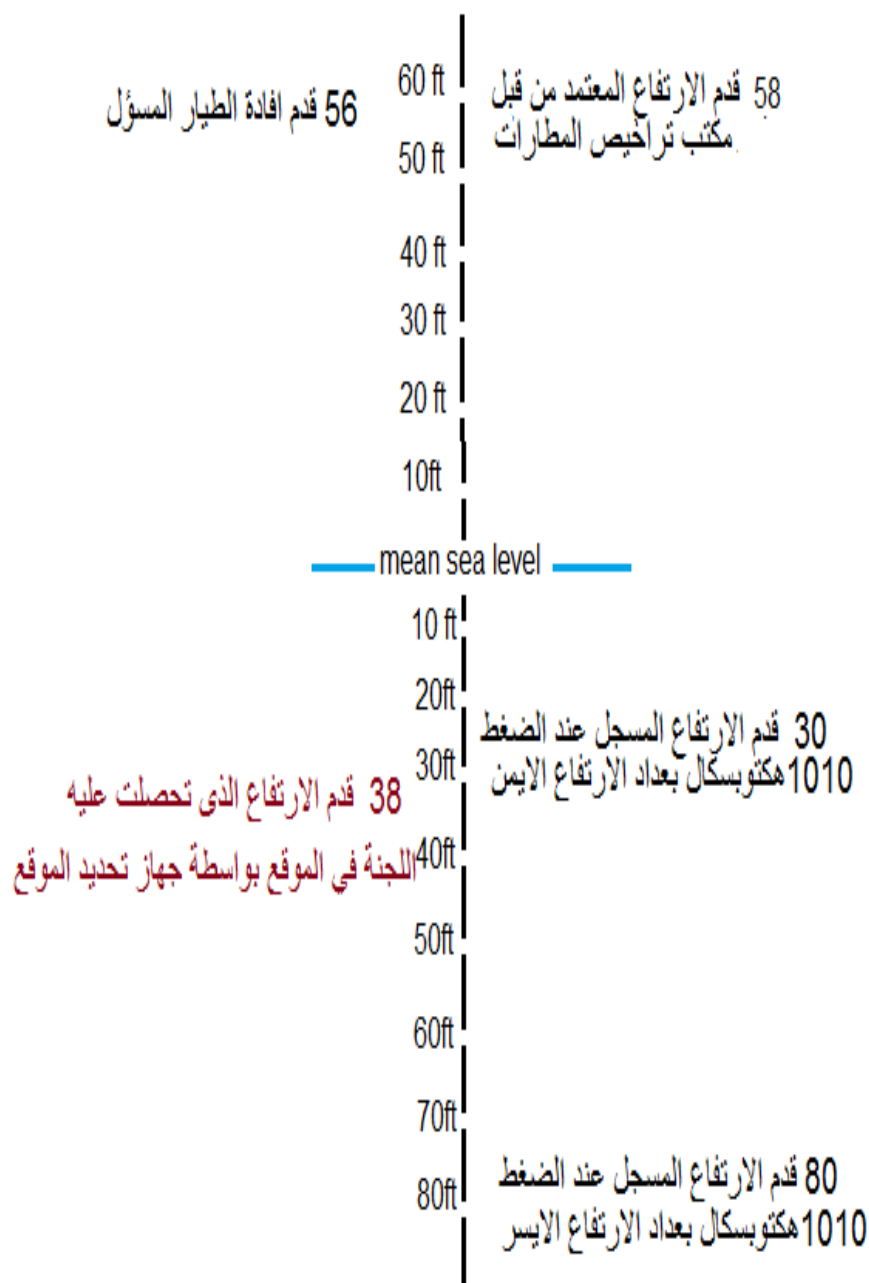
ارتفاع المهبط

توضيح بياني لفرق ارتفاع مهبط حقّ الاستقلال بالنسبة  
لسطح البحر بين الجهات ذات العلاقة

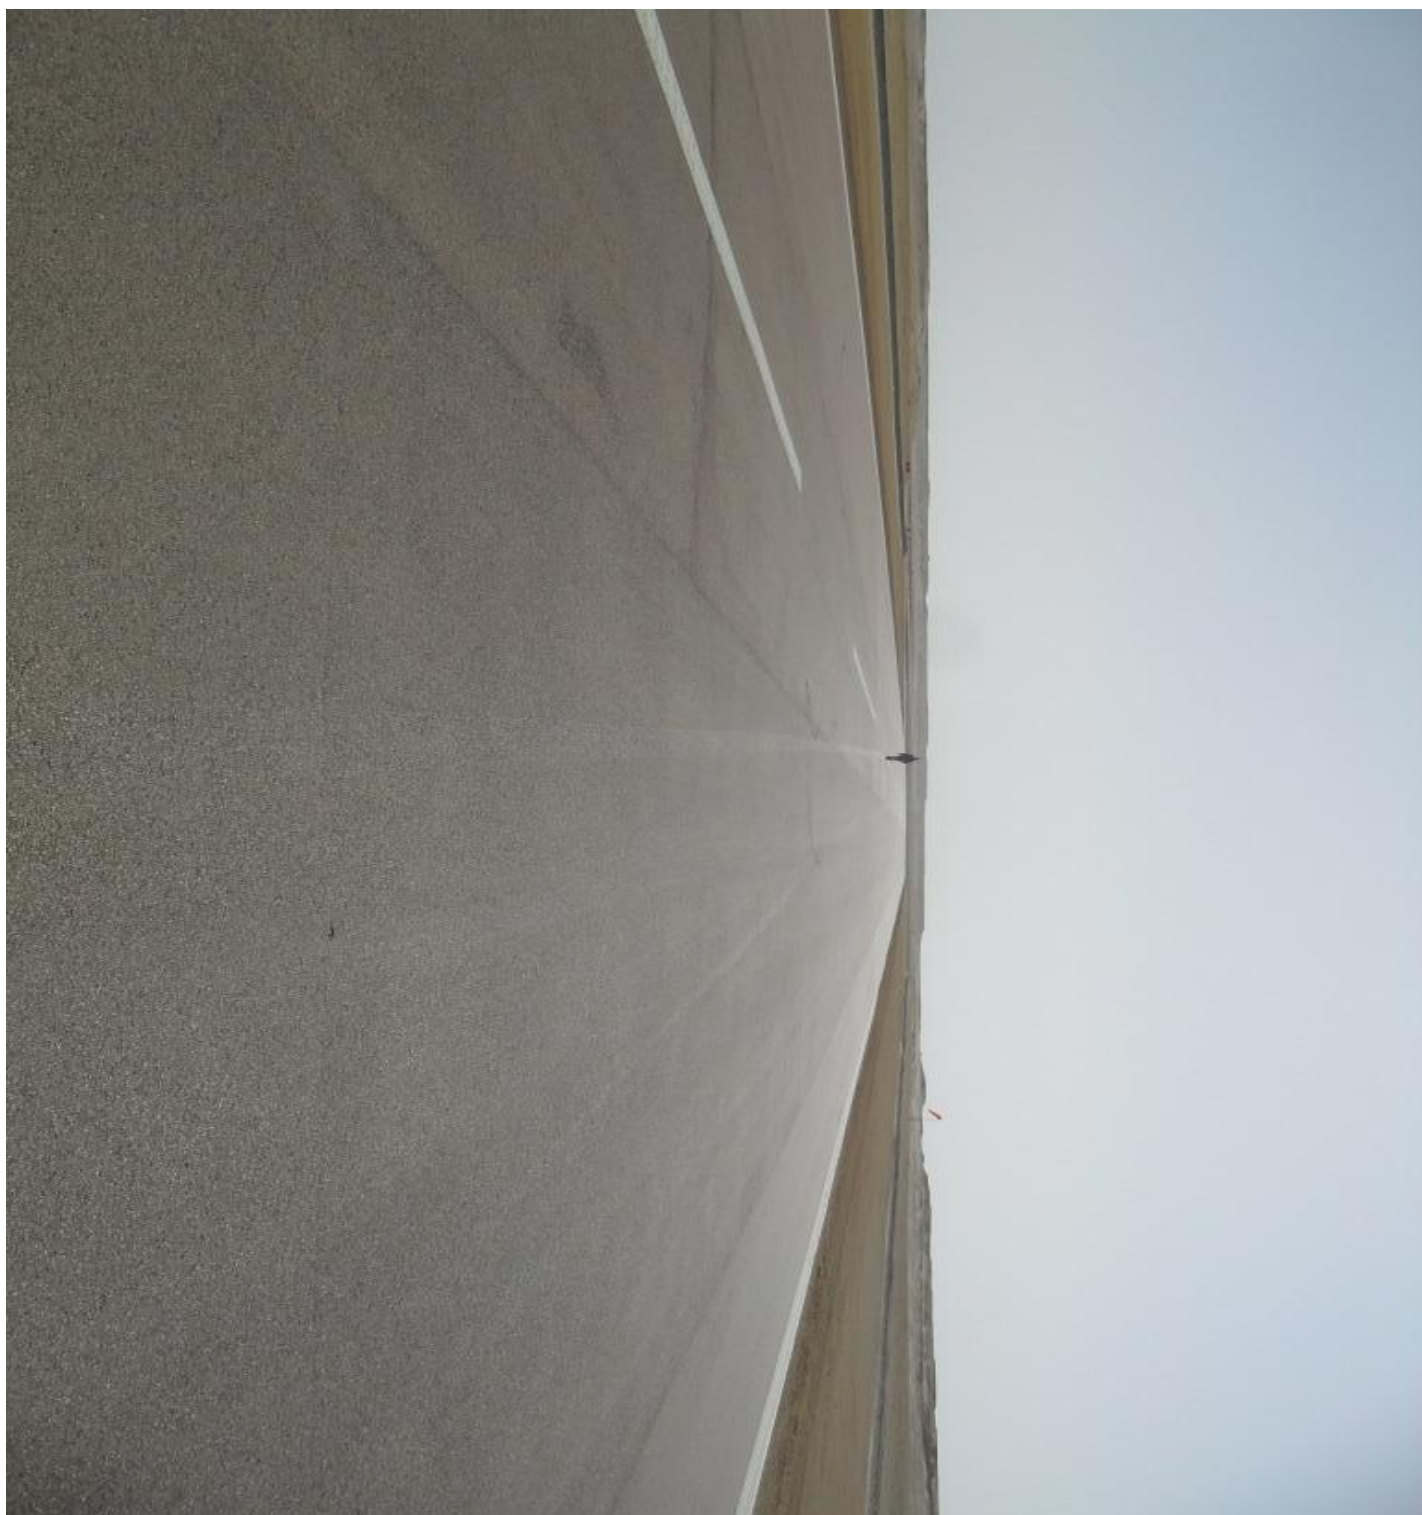
8-3: صورة باتجاه المهبط (14) توضح كم الريح الواقع في بداية اتجاه المهبط (32)

لا توجد خدمات الطقس في حقل الاستقلال حيث ان محطة الرصد الجوى بالحقل عاطلة عن العمل و لكن يوجد كم ريح (WIND SOCK) على يسار المهبط (32) من ناحية قائد الطائرة و يمكن رؤيته بوضوح

وقد افاد قائد الطائرة في مقابلة معه بعد الحادث بأن كم الرياح كان افقياً ووضع موازياً للأرض وبالتالي فان سرعة الرياح عند هذه الوضعية لا تزيد عن 25 عقده وبمراجعة اساسيات الأرصاد الجوية واستعمالات كم الرياح وتقدير سرعة الرياح التقريبية بهذه الطريقة فان سرعة الرياح تقريبا تكون كالآتي:-

ولو افترضنا ان كلام الطيار كان صحيحاً وان كم الرياح كان موازياً للأرض فان الاستمرار بالاقتراب والهبوط بالطائرة في هذه الحالة يعتبر مجازفة غير محسوبة حيث ان اقصى سرعة رياح جانبية تم
