## التقرير النهائي لواقعة الطائرة

AIRBUS A319

Reg . 5A-OND

بتاريخ 2016 / 01 / 12

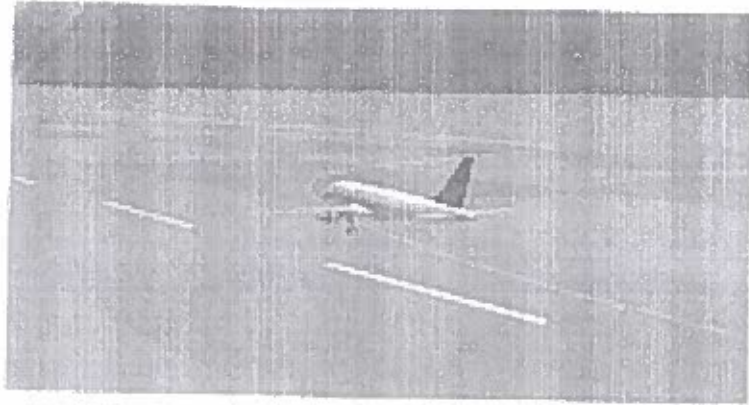
الصورة أعلاه توضح مسار الطائرة قبل تركها للمهبط (29)، وتدرجها على الممر الجانبي، حيث كانت السرعة عند الاتجاه الي الممر الجانبي تعادل 30 عقدة وقبل دخولها الى الساحة مكان الواقعة، تم الحصول على هذه المعلومات من منظومة تسجيل معلومات الطيران (QAR).

EVENT: 1013 ( TAXI SPEED HIGH IN TURN - SEVERITY : HIGH )

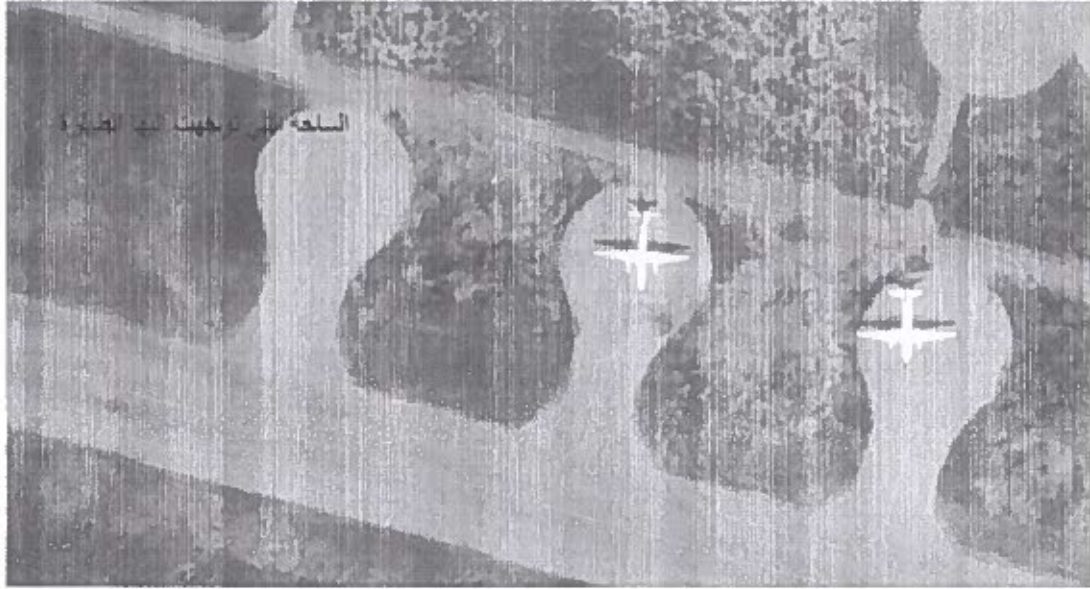
حطت الطائرة على المهبط 29 لمطار معيتيقة الدولي بصورة عادية وغادرته عن طريق (TWY- C)، وبعد الخروج منه اتجهت الطائرة يساراً وتابعت الدرجة على الممر الفرعي الموازي للمهبط (عند الضرورة وفي الحالات الطارئة يستخدم هذا الممر لهبوط الطائرات)، وبعد التدرج على هذا الممر ولمسافة قصيرة، اتجهت الطائرة الى اليمين حيث وجد الطاقم نفسه امام ممر مغلق (هذا حسب اعتقاد الطاقم) (ولكن في الواقع كان هذا الممر عبارة عن ساحة دائرية مخصصة لوقوف الطائرات التابعة للقوات الجوية (مختلفة الانواع)، و كان كافياً جداً لمناورة طائرة من نوع الايرباص من فصيلة A319) بداخلها، ولكن عند توفر المساندة الأرضية اللازمة والمتعارف عليها - حاول الطيار المناورة و الخروج من هذه الساحة والعودة الى الممر الفرعي بالإمكانات المتوفرة لديه، ولكن عند هذه المناورة تركت العجلة الامامية للطائرة المنطقة الممهدة خرسانياً وانزلت داخل منطقة طينية رخوة، حالت دون استئناف الطائرة للتدرج، اتُخذت كافة الاجراءات الفنية اللازمة لإخراج الطائرة من هذه المنطقة في

نفس اليوم صباحا ، وبعد الكشف عليها بمقر الصيانة ، وُجدت بان الحالة الفنية للطائرة تسمح بإعادتها للخدمة .

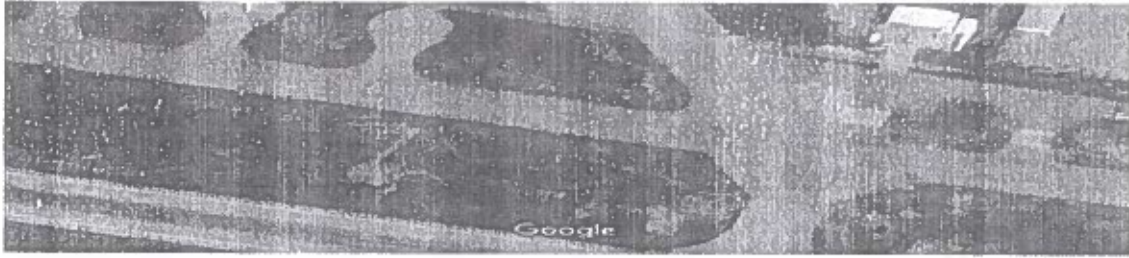
يعاني مطار معيتيقة وخصوصا الممرات الفرعية من مشاكل في الانارة وكذلك في اللافتات التي تدل على هذه الممرات وبالتالي فإن الحركة في مطار وبدون وجود سيارة المساعدة (اتبني) والارشادات والعلامات الأرضية هو عمل صعب وتسبب للطاقم اجهاد هو في غنى عنه ، وبعد هبوط الطائرة لابد لها من اخلاء المهبط والاتجاه في الممرات الفرعية بقصد الوصول الى مكان مناسب للوقوف ، مما يضع الطيار في موقف صعب لاتخاذ القرار العسير بالتوقف والانتظار دون وجود بارقة أمل او الاستمرار في التدرج والتعرض للمخاطر المحتملة جراء عدم وجود الإنارة الكافية والعلامات الإرشادية اللازمة للممرات الفرعية .

وفي ظل هذه الظروف كان يتوجب على الطيار اخلاء المهبط المستعمل بالسرعة الممكنة والامنة والتوقف الى حين وصول المساعدة الأرضية، وعدم الاستمرار في التدرج في منطقة غير معروفة جيدا بالنسبة له، وكذلك في عدم وجود العلامات الارضية اللازمة لتحركه على الأرض ونقص في تعاون مساعد الطيار معه.

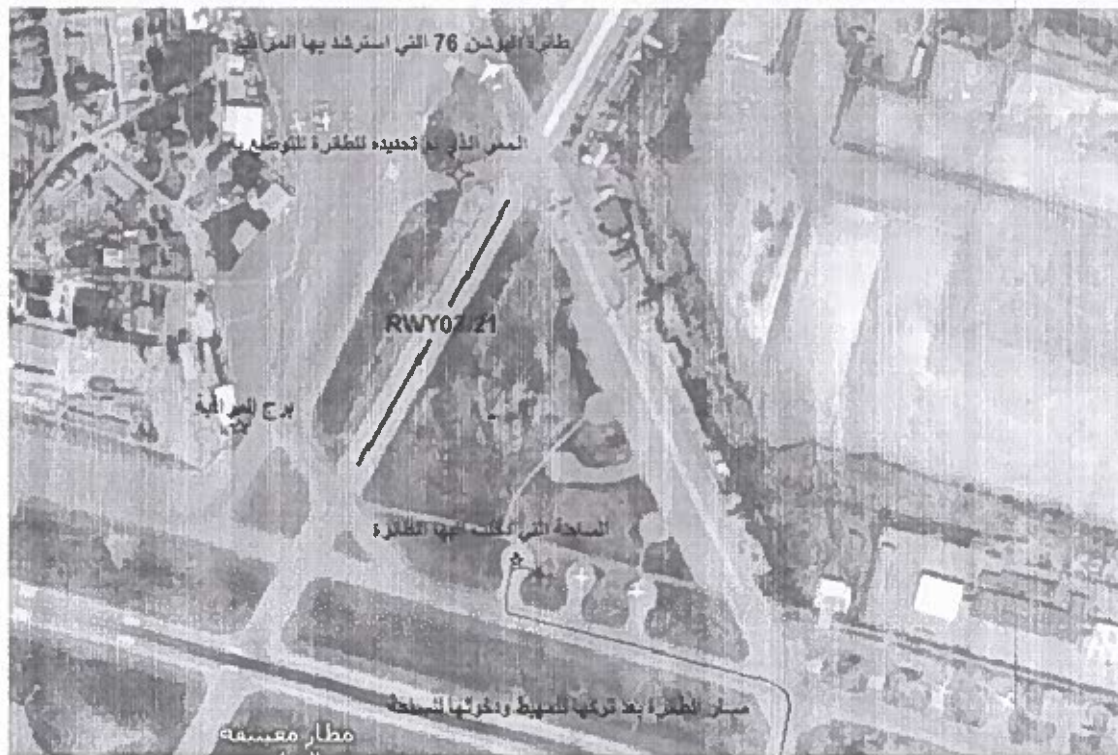
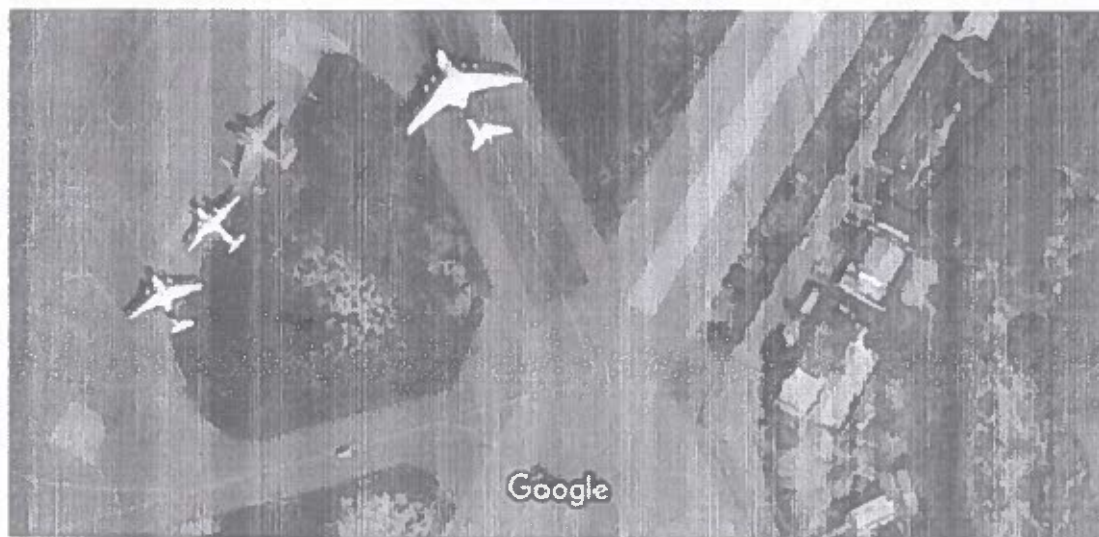
الممر الذي تم تحديده لتوضع الطائرة

لهذا المهبط عدد من المخارج الجانبية وهي على التوالي ( G-B-N )، علما بأن هذا المهبط يقطع المهبط الرئيسي والممر الموازي له عند بدايتهما، ويتم استغلال هذه المخارج الجانبية كمواقف للطائرات العسكرية، حيث تتوضع كل من (الليوشن 76 و سي 130 على المخرج (B) )، اما

بخصوص المخرج (N) فهو غير آمن لاستغلاله لوقوف الطائرات و ذلك نتيجة لحركة الاليات الأرضية و السيارات ، ولقربه الشديد من محطة البريقة الخاصة بتزويد الطائرات بالوقود ، واما بخصوص المخرج (G) فكان غير مستغل ، وللظروف الملحة تم تخصيصه لطائرة الخطوط الافريقية للتموضع به ، وهو كافي جداً لهذا الغرض ، وبعد هبوط الطائرة على المدرج (29) ، والخروج من الممر الفرعي (c) والتحاقها بالممر الموازي للمهبط ، كانت تعليمات البرج تنص على الطائرة ان تتوجه الى (المهبط القديم 21- حيث يوجد ممر- بجانب الليوشن 76 البيضاء الكبيرة و لم يحدد المراقب الرمز الحرفي لهذا الممر ثم اردفها (first to the right) ثم طلب المراقب الجوي من الطاقم التوقف لبعض الوقت مع التبليغ عند مشاهدته لسيارة الارشاد الأرضي (بالرغم كان لدى المراقب علم مسبق بان سيارة الارشاد الأرضي غير صالحة قبل هبوط الطائرة)، وكان رد قائد الطائرة (حصلنا في حفرة) ، من ذلك لم يتم استعمال المصطلحات الفنية المتعارف عليها لإرشاد الطائرة اثناء تدحرجها على الممر ، كذلك أيضا يبدو ان التنسيق بين الطيار و مساعده غير كاف ، بحيث كان من المفترض و ما تنص عليه إجراءات العمل القياسية (SOP) ان يقوم مساعد الطيار باستعمال خارطة المطار ( بالرغم ان المراقب الجوي لم يحدد التعريف الرمزي لهذا الممر ) وتقديم ما يلزم من معلومات الى قائد الطائرة لتفادي توجيه الطائرة الى الموقف الخطأ ، ومع ان اللجنة لم تقم بالاستماع الى شريط تسجيلات قمرة القيادة ، الا ان النتيجة النهائية تشير الى ان التنسيق كان غير كافي بين الطارين ، كذلك لم يشير الطيار الي قيامه بالتلقين بعد الهبوط بشأن الوضع الذي وصل اليه و توزيع المسؤوليات مع مساعده .

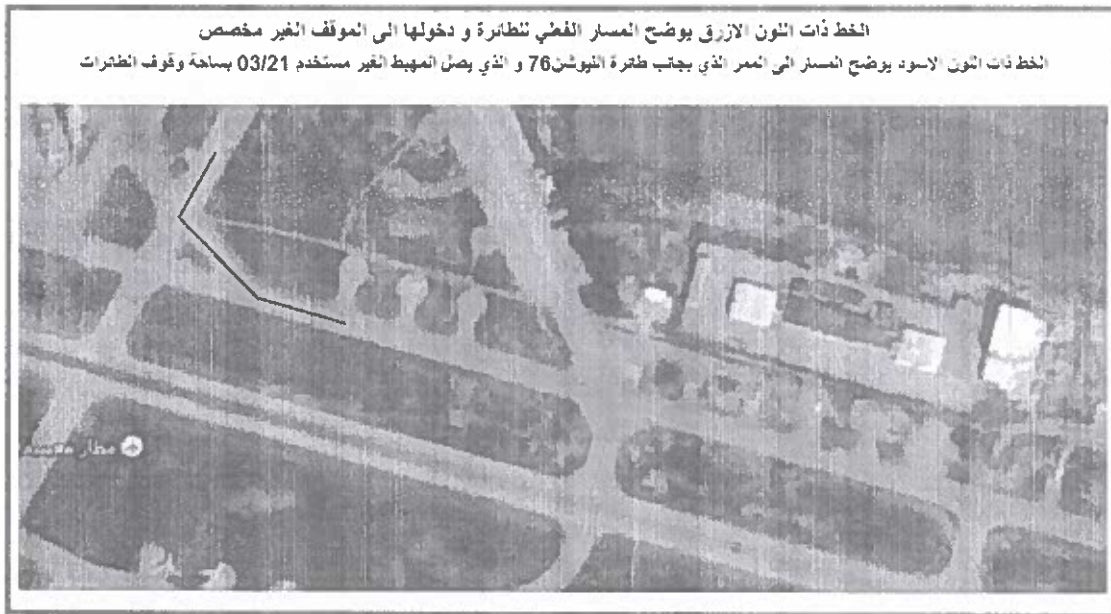
بعد ان حطت الطائرة، وغادرت المهبط، وبتعليمات من برج المراقبة الي الطاقم، والتي كانت غير دقيقة وليست ذات مصطلحات فنية ( FIRST RIGHT المهبط 21 القديم- بجانب طائرة الليوشن 76) والخاصة بإرشاد الطائرة الى الموقف الذي خصص لها عندما كانت الطائرة

تتحرك على الممر الفرعي وبانتظار سيارة الارشاد الأرضي ، وبعد ان قطعت الطائرة مسافة 240 متر اتجهت الي اليمين حسب تعليمات برج المراقبة ( FIRST RIGHT ) وجد الطيار بانه داخل ممر مقفل من نهايته ، (هذا الممر عبارة عن ساحة لوقوف الطائرات العسكرية نهايتها مقفلة لأنها تطل علي طريق عام ولمنع عبور السيارات من خلالها ) ، وهذه الساحة ذات المواصفات ( ساحة دائرية قطرها 45 متر - وعرض مدخلها 23 متر ) - إضافة الي ذلك مكان وقوف طائرة اليوشن 76 يبعد عن الممر الفرعي ( c ) بمسافة (900 متر) - وموقع برج المراقبة كان في نهاية الممر الفرعي الموازي للمهبط 29 ويبعد عن الممر (C) بمسافة 428 متر ، ويبعد عن الساحة التي توجهت اليها الطائرة خطأ بمسافة 428 متراً تقريباً ولا توجد عوائق أرضية بين البرج والطائرة تحول دون رؤيتها ، او رؤية أضواء التدرج المثبتة علي الطائرة ، و لربما كان بإمكان المراقب الجوي المناوب تقديم المساعدة الممكنة للطائرة وارشادها عبر الموجة الأرضية دون دخولها لهذه الساحة ، علماً بان المسافة بين برج المراقبة وبداية المهبط القديم (300 متر) ، ولكن ارتفاع برج المراقبة البسيط عن سطح الأرض و موقعه ربما حال دون تكوين صورة واضحة للموقف من قبل المراقب الجوي والتدخل في الوقت المناسب .

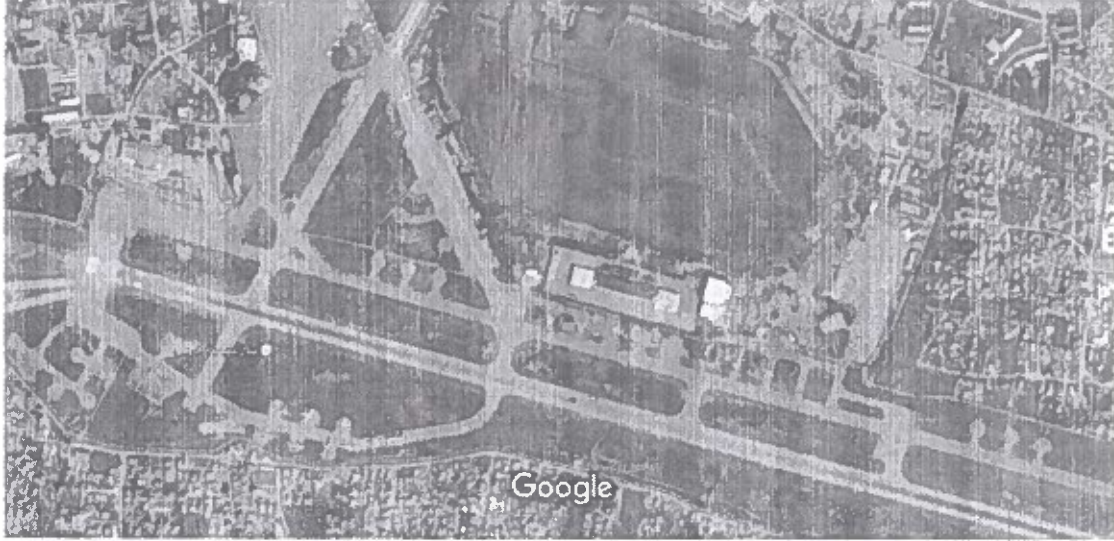
هذه العوامل لربما زادت حالة الاعياء للطاقم والذي كان لها الأثر في هذا التصرف الذي فوّت عليه ملاحظة الاختلاف بين عرض المهبط (21/03) والذي كان يساوي ( 45 متر) – وعرض مدخل الساحة والذي يساوي ( 22متر) – كذلك الاختلاف الهندسي الكبير بين مدخل هذه الساحة، ومدخل المهبط (21/03) والذي يقع على تقاطع مع الممر الجانبي الذي نهايته الساحة الرئيسية، ولكن النداء الذي صدر من المراقب الجوي (first right) كان في المكان الخطأ وكذلك تحديده للمحطة والتي تقع بجانب طائرة الليوشن 76 البيضاء الكبيرة، والتي كانت بالتأكيد في مجال رؤية الطاقم والذي أكد عليها، كانت سببا رئيسي في دخول الطائرة الي هذه الساحة.
