# تقرير حادث الطائرة

دي سي - 10

HL 7328

تقرير حادث الطائرة الكورية د سي 10 - 30 ذات  
علامة تسجيل ( HI-7328 ) بتاريخ 27 / 7 / 1989 م  
قرب مطار طرابلس العالمي

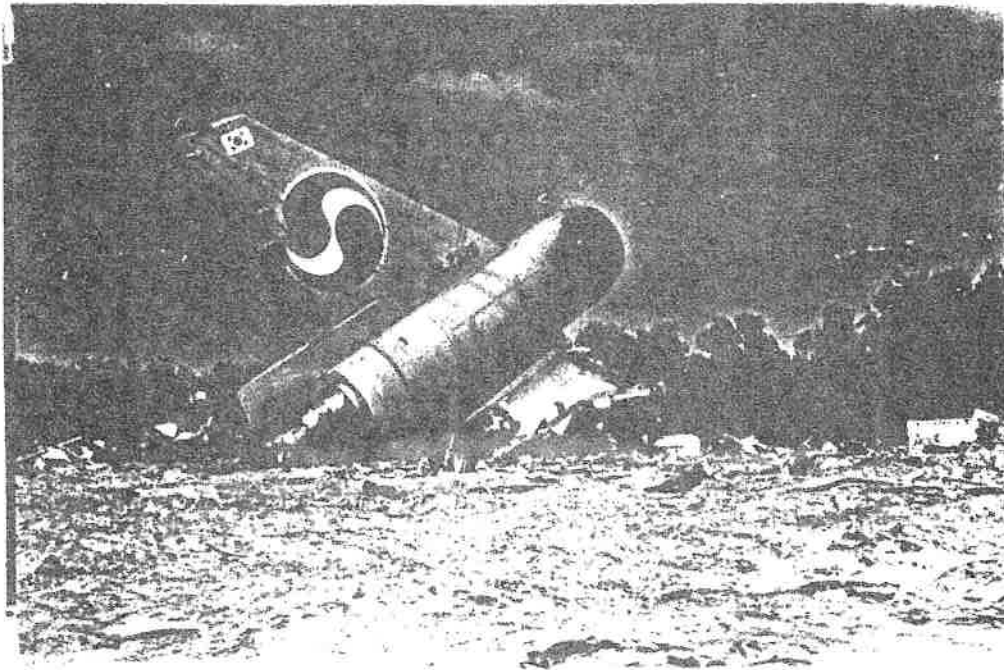
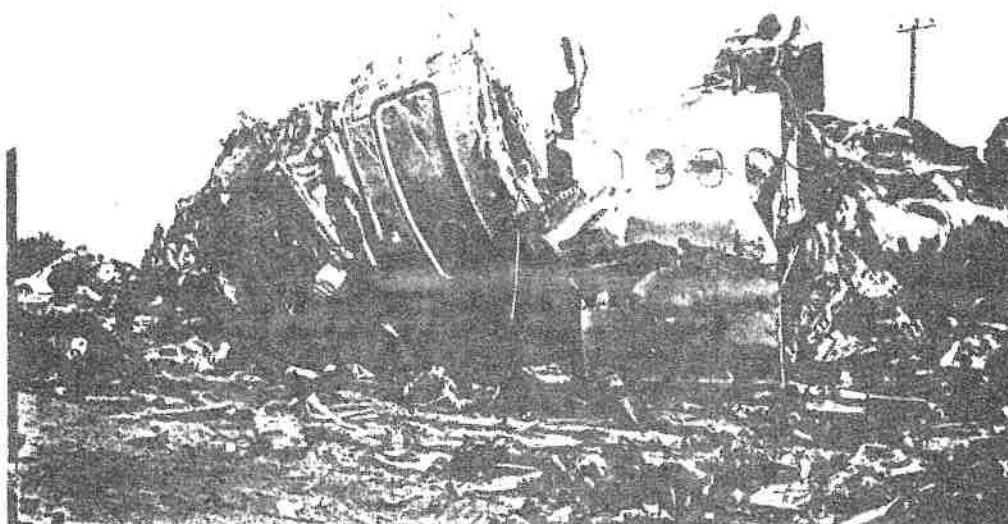
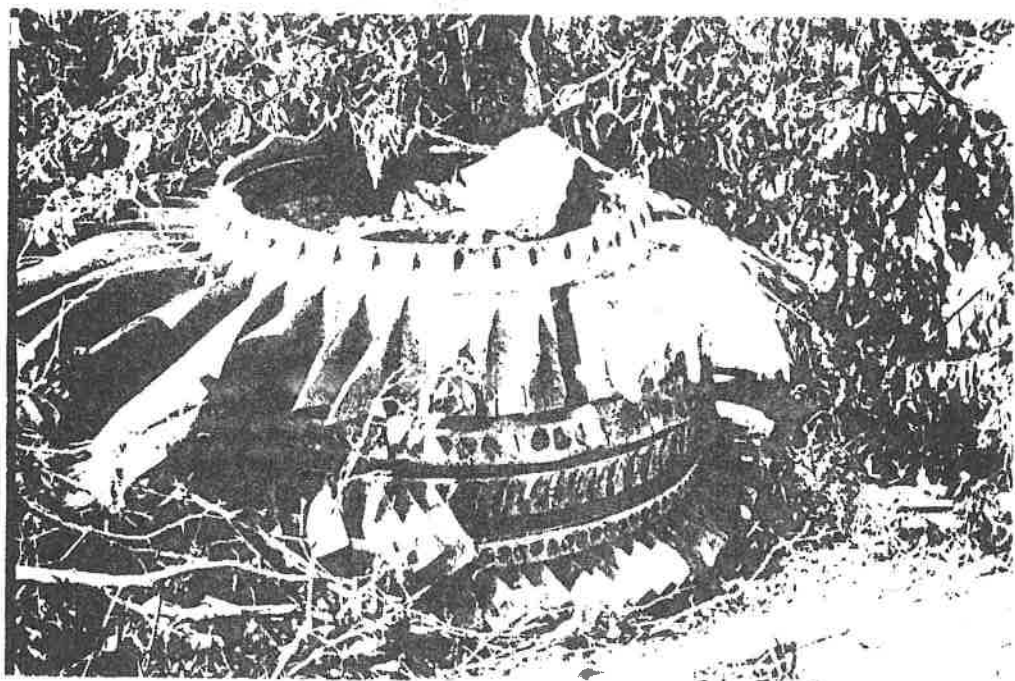
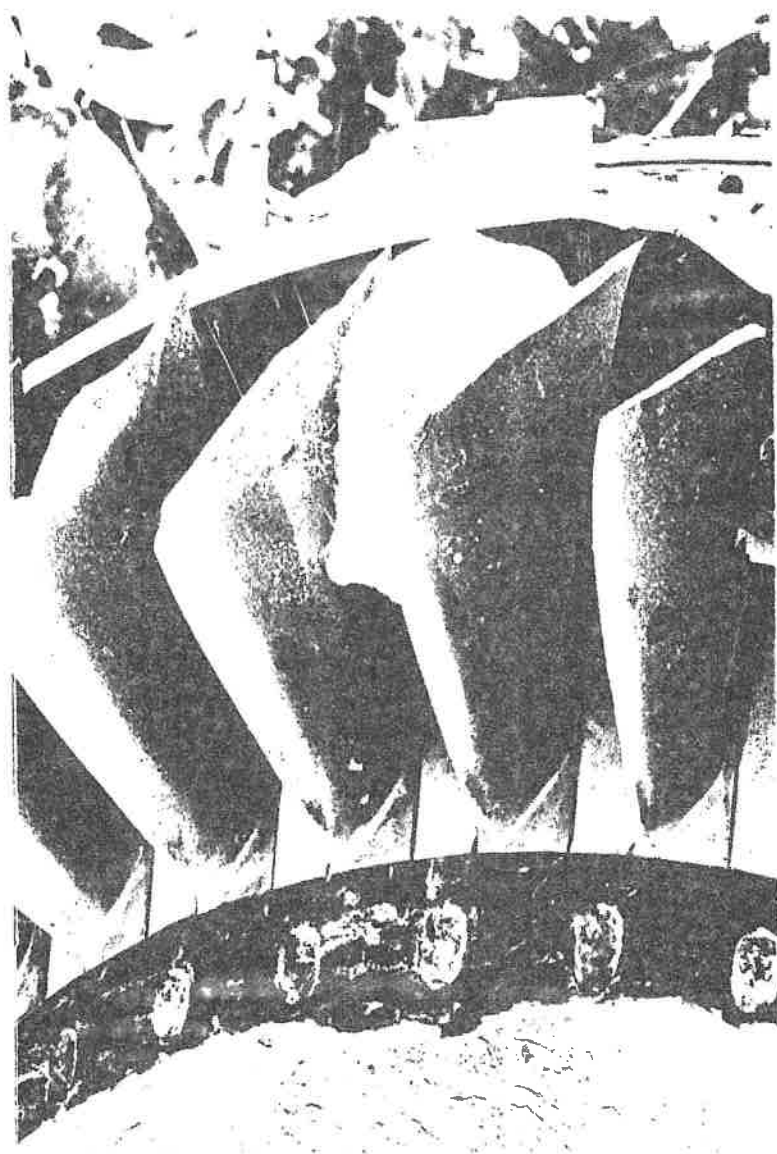
بعض صور حطام الطائرة

تحطمت الطائرة تماما بواسطة الاصطدام واشتعلت النيران بالحطام .

اصطدمت الطائرة بالمنزل على ارتفاع ( 280 ) قدما فوق مستوى سطح البحر على مسافة ( 415 ) مترا الى الجنوب من امتداد خط الوسط ومسافة ( 800 ) مترا شرق المهيبط ( 27 ) . كان أول اصطدام بين العجلة اليسرى الرئيسية والزاوية الشمالية للمنزل الأول على ارتفاع ( 4 ) متر عن سطح الأرض ونصف متر تحت مستوى السقف حطمت جزءا من السقف وسببت اضرارا كبيرة للمنزل . انفصلت العجلات من الساق واستقرت بالمنزل ، كما بقي الساق فوق سقفه .

العجلة الوسطى وجزء كبير من القلابة وجزء آخر من حطام الطائرة استقرت في المنزل الثاني . كما أن جزء المنزل الثاني الذي تعرض للاصطدام تحطم تماما ، وقد انفصل المحرك رقم ( 1 ) عن الطائرة واستقر على مسافة ( 158 ) مترا من نقطة أول اصطدام . المروحة واربعة مراحل من الضاغط المنخفض انفصلت عن المحرك واستقرت في منطقة قريبة وجزء آخر وجدت متناثرة .

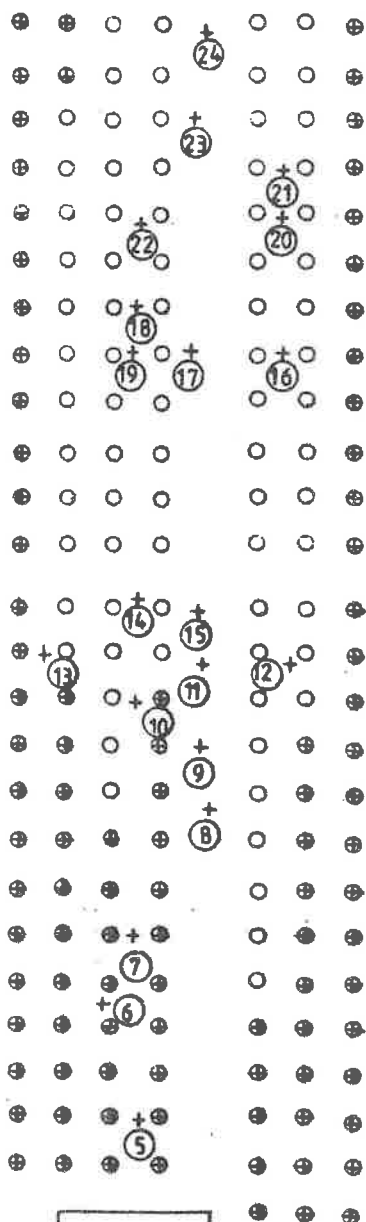
- 1- First Impact & Left Landing Gear Wheel
- 2- Left L/G Strut on Roof.
- 3- Impact of Centre Gear and Centre L/G.
- 4- Impact of Left Hand Trailing Edge Flap and No 1 engine transfer gear box, part of the flap, main gearbox engine control.

- 5- Part of flap
- 6- Outboard left aileron
- 7- Engine cowling (inlet lip)
- 8- Lower part of tail cone .
- 9- Upper " " " " .
- 10- Left engine pylon
- 11- Control Quadrant .
